雲林隆恩圳

雲林農田水利會 林福榮

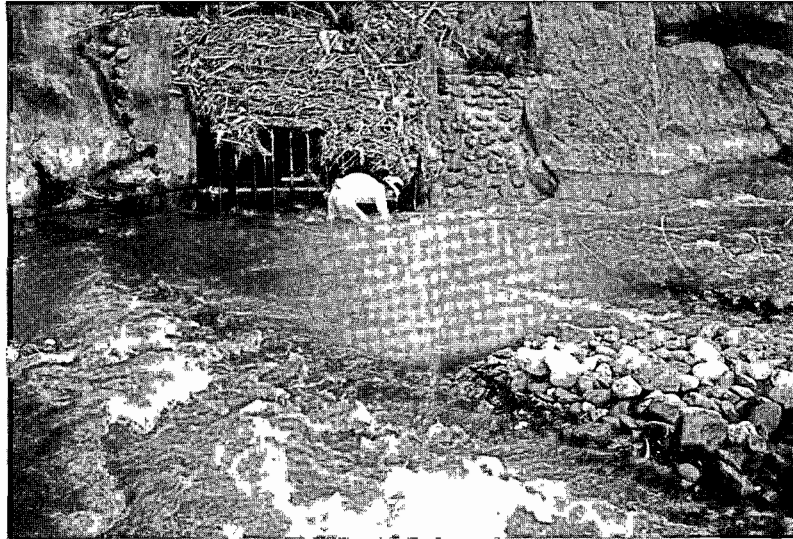
隆恩圳進水口

雲林農田水利會竹山工作站長陳朝和表示，隆恩圳的隧道總長為八百三十一公尺，包含隧道主體、入口、出口及橫坑，是在鬆岩層地質間開鑿而成，進水口的海拔高度為二百零三點八一公尺，也就是說，在山腹間摸黑鑿了將近一公里長，起點與終點的海拔高度差距離八十四公分，這項差距在缺乏精密儀器的清朝乾隆年代著實很不容易。

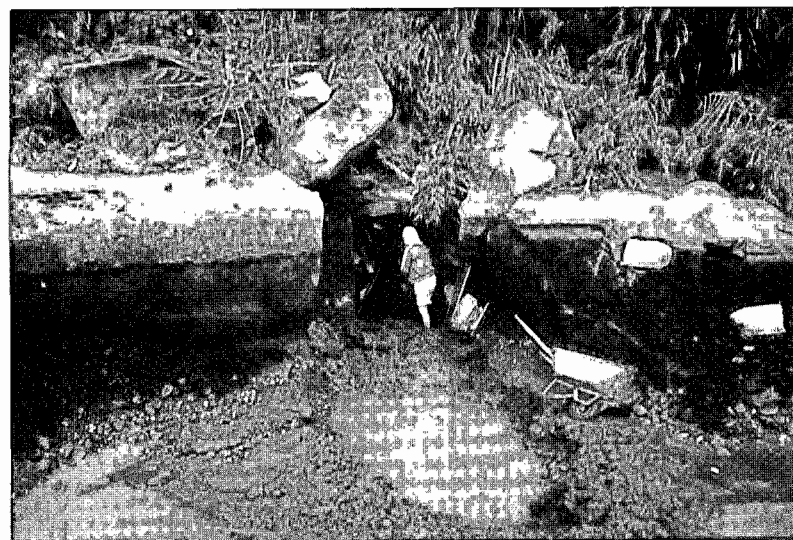
隧道內疏浚情形

雲林農田水利會竹山工作站每年固定自十二月十一日起，公告暫時停止隆恩圳的灌溉供水，雇工進行隧道淤泥的消除工作，通常需要花費二十八天至三十天，等完成驗收以後再恢復供水，這段期間因水稻即將成熟，並不會影響稻作收割。

由於隧道清理不易，雲林農田水利會在辦理緊急疏濬工程時，特別註明隧道內挖掘的是濕軟土質，而且仍然留在水中，確實施工困難，且需每隔十二公尺設置一盞風火燈，估算每立方公尺費用為七百六十一元。

根據管理人員指出，每天雇工人數約十至二十人，由於隧道高度僅一百八十公分，扣除底部保留二十公分的護層，只剩一百

六十公分，加上淤積的砂石約二十至六十公分，使得隧道空間非常有限，工人必須彎著身子，以半蹲方式挖掘相當辛苦。

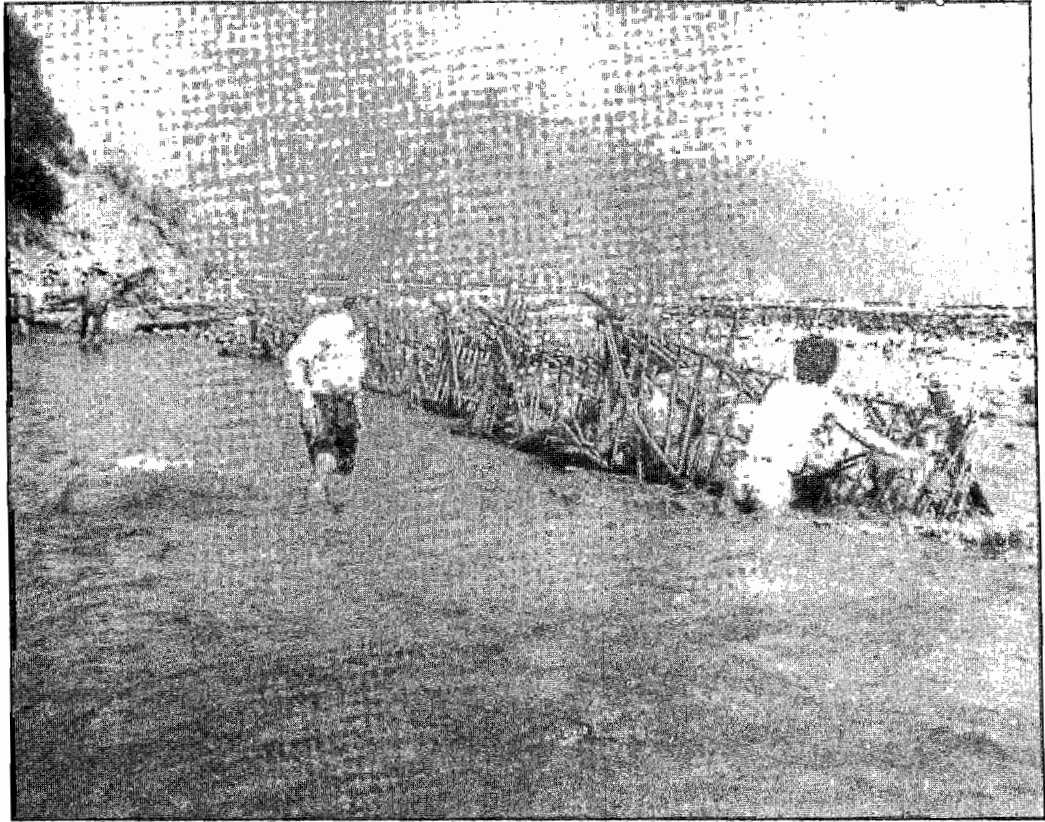
臨時攔水竹筴施工情形
